## PROCES-VERBAL DE DESCRIPTION

LE : MERCREDI NEUF JUILLET DEUX MILLE VINGT CINQ

Certifions nous être transporté ce jour Square Pierre Béziat 33150 Cenon, résidence Parc Palmer, bâtiment n°15, appartement n° 224.

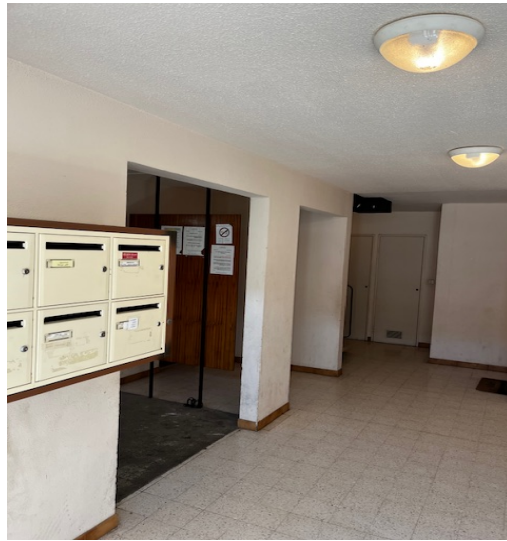
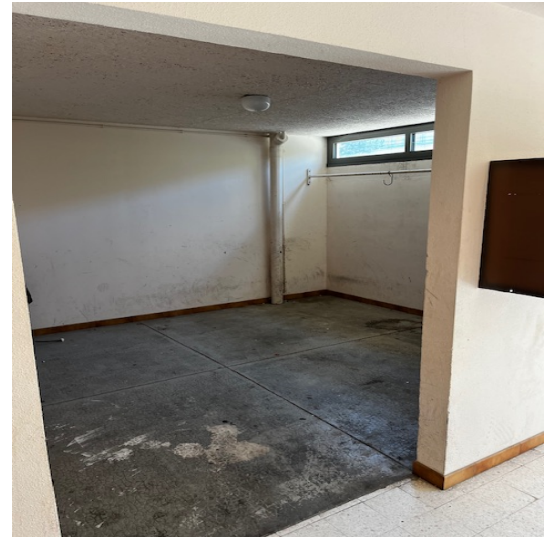
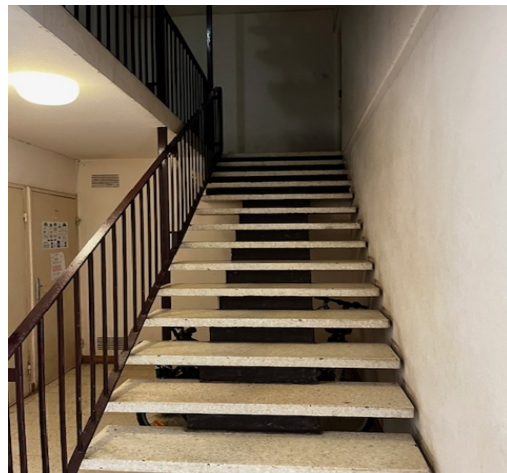
**Parties communes (Hall et cage d'escalier) :**

Les parties communes sont en état d'usage.

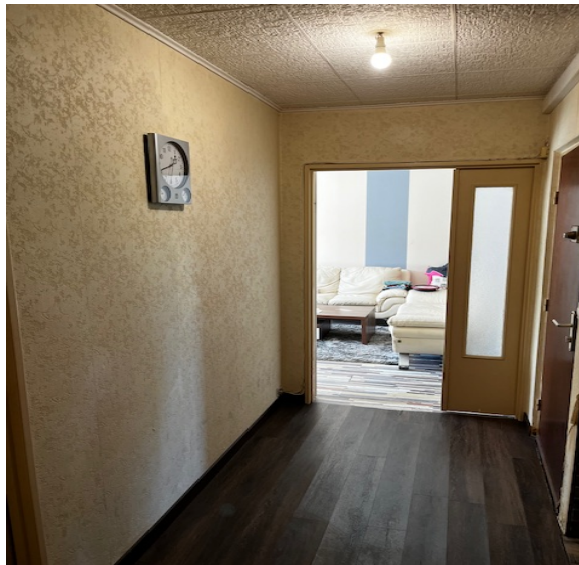
Hall d'entrée

Porte d'entrée en état d'usage, s'ouvre et ferme correctement, la serrure fonctionne. Un verrou en applique.

Sol, parquet stratifié en état d'usage.

Les murs sont tapissés. Tapisserie en bon état général.

Plafond, dalles (Polystyrène) en état d'usage.

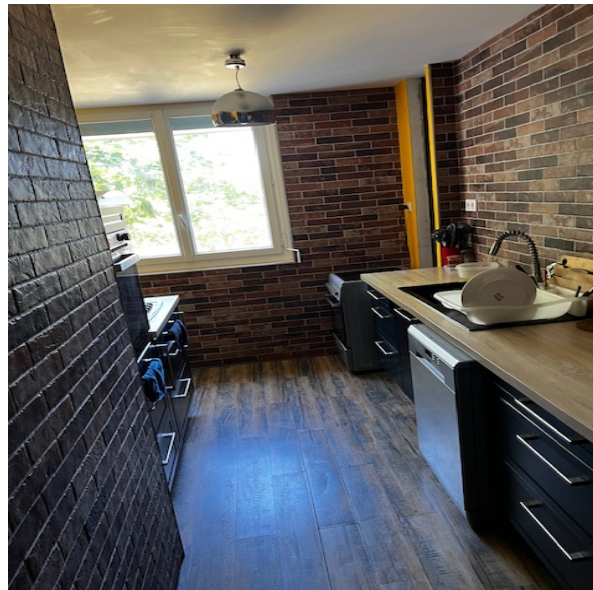
### Cuisine

Sol, parquet stratifié en état d'usage.

Sur les murs, présence de parements (imitation brique) en bon état général.

Plafond peint, en état d'usage. Une suspension.

Une cuisine équipée notamment de rangements bas, d'un plan de travail, d'un évier, l'ensemble est en état d'usage.

Une fenêtre en PVC, deux vantaux, double vitrage, ouvrant sur l'arrière (Côté Nord).

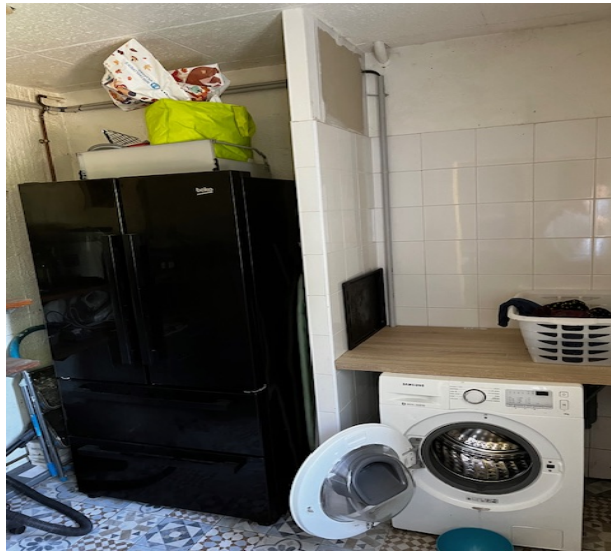
### Cellier attenant à la cuisine

Sol carrelé, bon état, propre.

Les murs sont en partie recouverts de carreaux de faïence en bon état.

Le reste des murs est brut.

Le plafond est recouvert de dalles de polystyrène en état d'usage. L'éclairage fonctionne.

Une fenêtre en PVC, simple vantail, double vitrage, ouvrant sur l'arrière (Côté Nord).

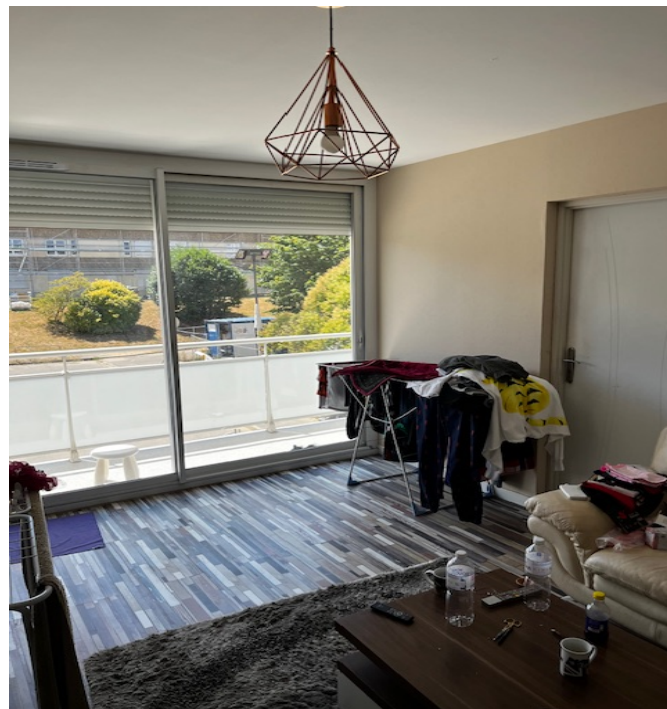
### Séjour

Porte de communication avec tierce, semi vitrée, état d'usage, fonctionne.

Sol parquet stratifié, en état d'usage.

Les murs sont entoilés et peints, peinture murale en bon état, propre.

Plafond peint en blanc, propre. Une suspension.

Une baie vitrée coulissante, deux vantaux, double vitrage, ouvrant sur le balcon (côté Sud).

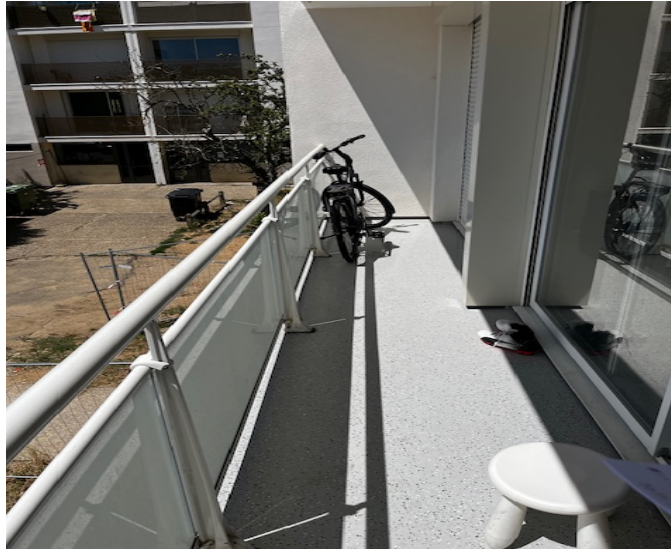
### Balcon côté parking (Côté Sud)

Balcon propre, bon état général.

Garde-corps en bon état.

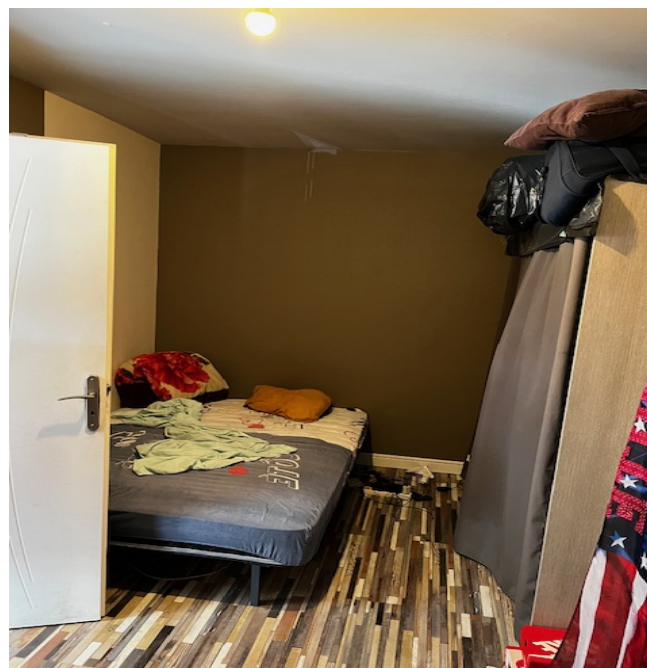
Chambre n°1, côté Sud, mitoyenne avec le salon

Porte de communication en état d'usage, fonctionne.

Sol, parquet stratifié en état d'usage.

Les murs sont entoilés et peints. La peinture murale est en bon état et propre.

Plafond peint en blanc, propre. L'éclairage fonctionne.

Une baie vitrée, deux vantaux, double vitrage, ouvrant sur le balcon.

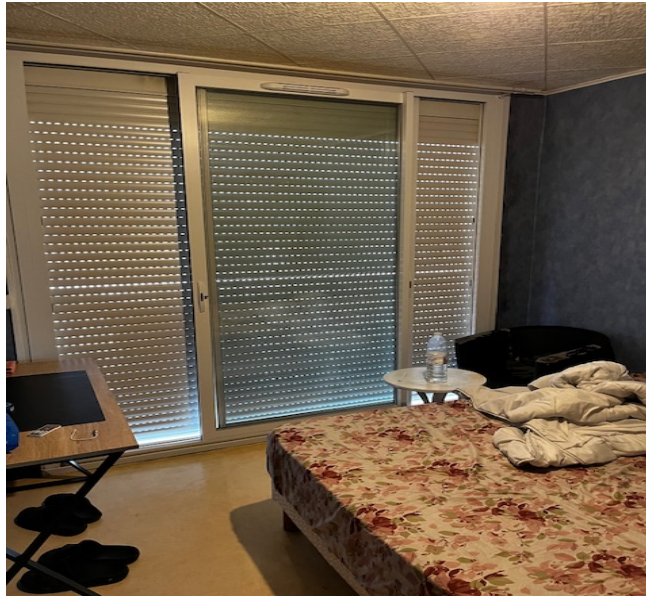
Chambre n°2, côté Sud, face à la cuisine

Porte de communication en état d'usage, fonctionne.

Sol, revêtement plastique en état d'usage.

Les murs sont tapissés, la tapisserie est en bon état général.

Plafond, dalles de polystyrène, bon état, propres.

Une baie vitrée, deux vantaux, double vitrage, ouvrant sur le balcon, en bon état, fonctionne.

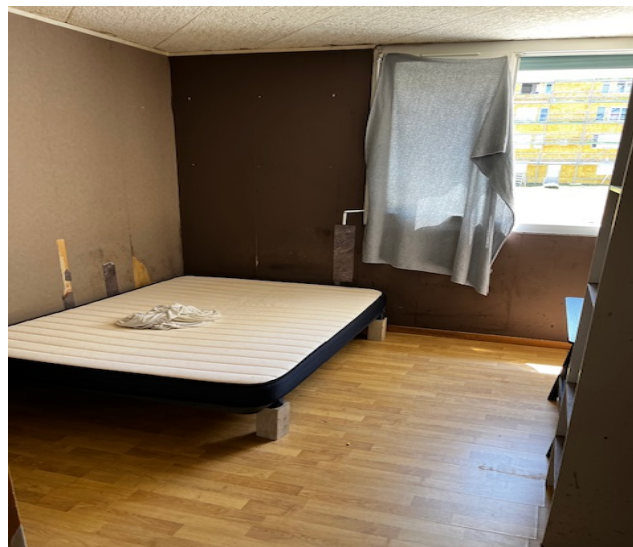
Chambre n°3, côté Sud, mitoyenne avec la chambre n°2

Les murs sont tapissés. La tapisserie murale en mauvais état, présentant des traces de moisissure à divers endroits.

Au plafond, les dalles de polystyrène sont en bon état général, et propres.

Une fenêtre en PVC, deux vantaux, double vitrage, store manuel.

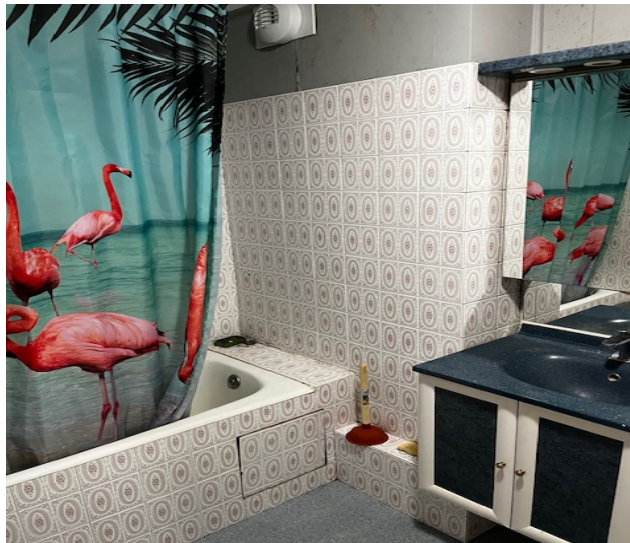
Salle de bains

Sol, dalles de plastique, état d'usage.

Les murs sont en partie recouverts de carreaux de faïence en bon état.

Au-dessus de la faïence, la tapisserie murale est ancienne présentant des traces de moisissure.

Plafond recouvert de lames en PVC, en état d'usage.

Une baignoire rectangulaire, ancienne, équipée d'un robinet mitigeur, flexible, douchette.

Robinetterie ancienne.

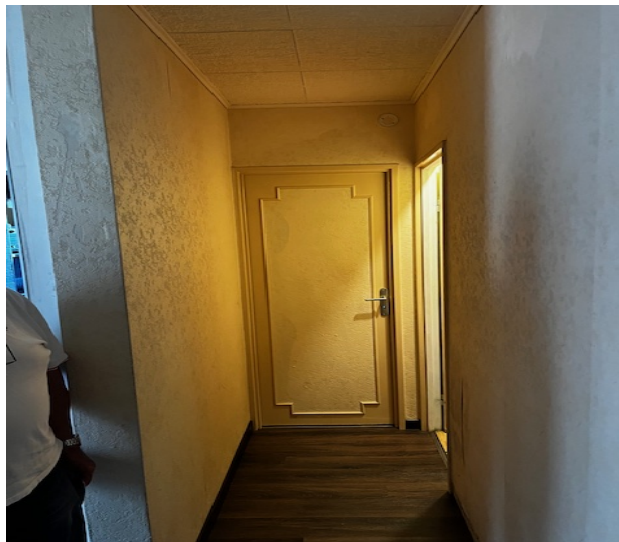
#### Couloir de distribution

Sol, parquet stratifié en état d'usage.

Les murs sont tapissés. La tapisserie murale est en état d'usage. Quelques traces d'humidité sur le mur côté salle de bains. Il manque des plinthes.

Au plafond, les dalles de polystyrène sont en état d'usage, et propres.

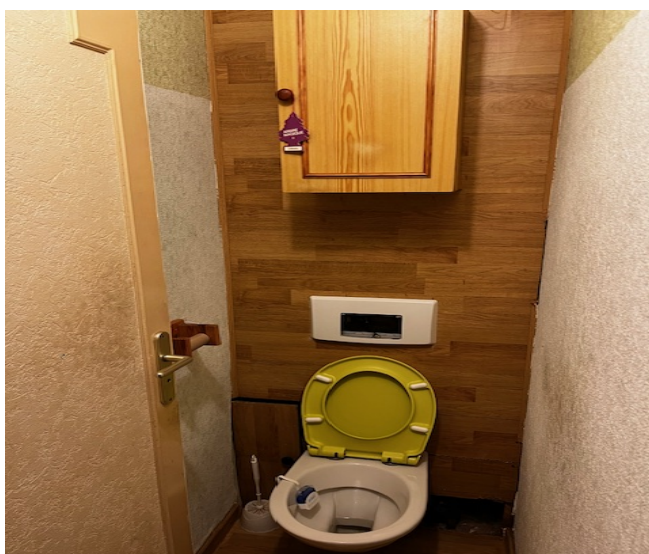
#### WC

Les murs sont tapissés. La tapisserie murale est propre.

Plafond, lambris, bon état.

WC avec cuvette suspendue, double abattant et chasse, en état d'usage.

Le bouton de la chasse est retiré.
