## RAPPORT DE VISITE DU CONTROLE D'EVACUATION DES REJETS

79 AV VICTOR HUGO  
24120 TERRASSON LAVILLEDIEU

GN\_14045001101769

06/03/2026

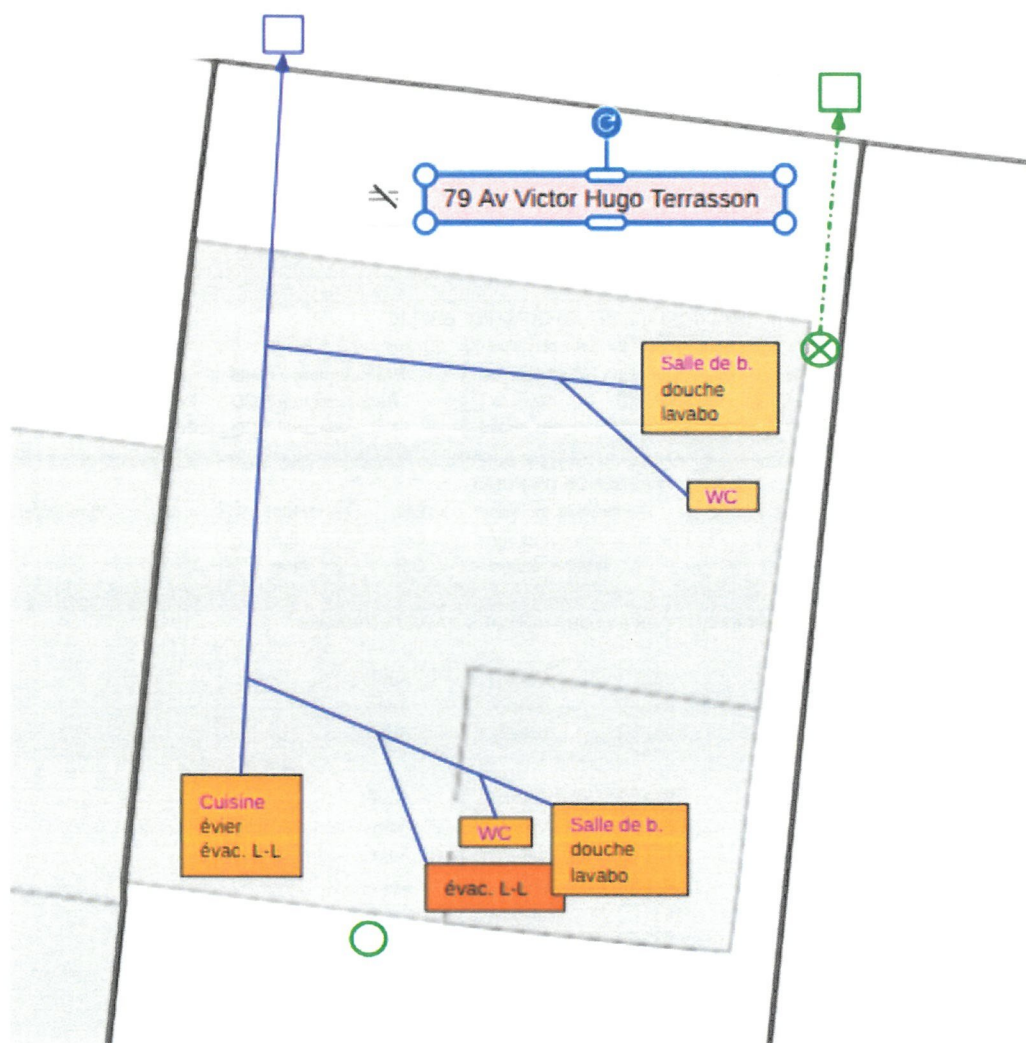
Observation  
Les évacuations des eaux usées et des eaux pluviales sont raccordées en conformité avec la législation actuelle - Article L1331 du Code de la Santé Publique.

Schéma synoptique ne représentant pas le plan exact des évacuations.
