## Certificat de conformité du raccordement au système d'assainissement collectif

Adresse de l'immeuble contrôlé : **15 RUE ROLPH HAMMEL 24000 Périgueux**

Nature du contrôle : **Diagnostic vente**

**Référence du contrôle :** 24322-2026-01-DV-0773  
**Type de contrôle :** Diagnostic vente  
**Date et heure du contrôle :** le 22/05/2026 à 14h57  
**Contrôleur :** LIVERT Fabien

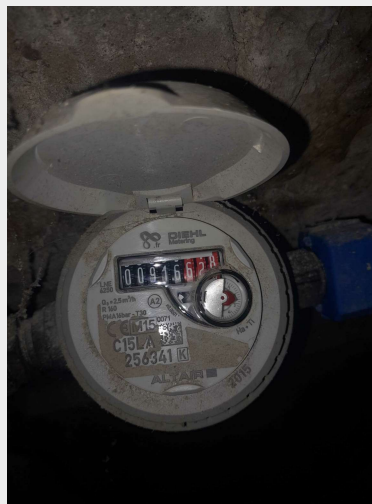
Numéro de compteur : C15LA256341

Type : Adduction publique

Matériau : PE

Index du relevé : 916 m<sup>3</sup>

Vue du compteur

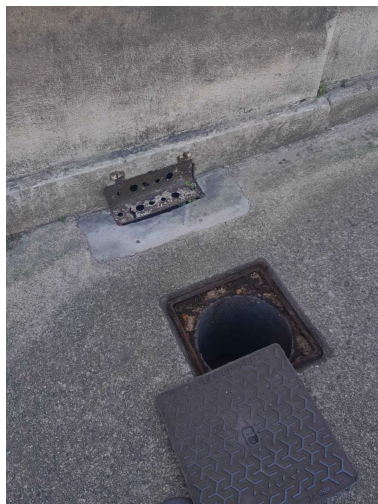
Présence d'un tabouret de branchement :  Oui  Non  Incertain

Tabouret de branchement situé sur le domaine : Public

Etat : Bon

Vue extérieure du branchement

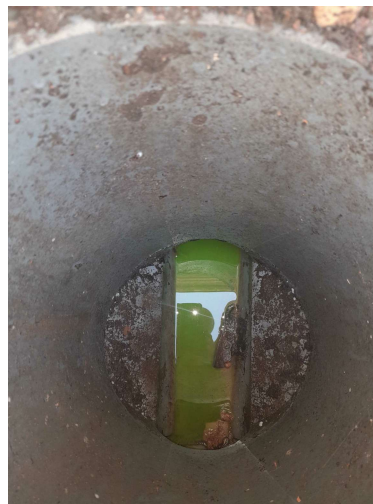
Nombre de raccordements dans le tabouret : 1

Diamètre (cm) : 25

Profondeur (cm) : 70

Vue intérieure du branchement

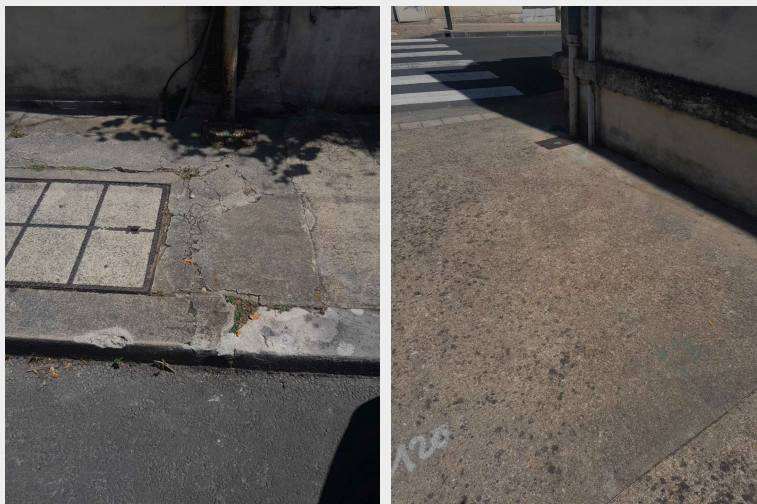
Mode de gestion des eaux pluviales : vers le domaine public

Vue(s) du point de rejet en dehors de la parcelle

Nombre de descentes de toit concernées : 2
