# Dossier Technique Immobilier

Numéro de dossier : 24000416 - CCO//IB  
Date du repérage : 15/01/2026

Localisation du ou des bâtiments :  
Département : ...**Gironde**  
Adresse : .....**95 rue Quintin**  
Commune : .....**33000 BORDEAUX**

# DOSSIER DE DIAGNOSTICS TECHNIQUES

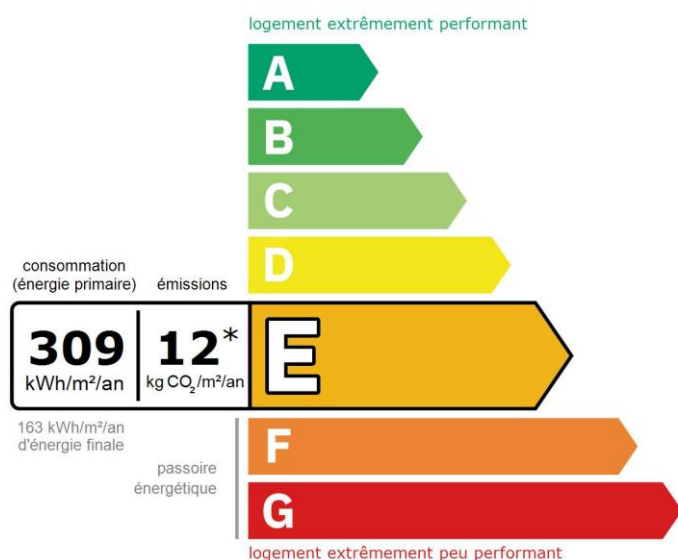
## Performance énergétique et climatique

Le niveau de consommation énergétique dépend de l'isolation du logement et de la performance des équipements. Pour l'améliorer, voir pages 4 à 6

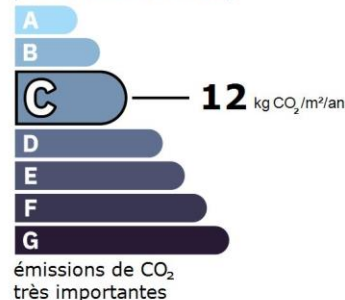
Ce logement émet 988 kg de CO<sub>2</sub> par an, soit l'équivalent de 5 119 km parcourus en voiture.  
Le niveau d'émissions dépend principalement des types d'énergies utilisées (bois, électricité, gaz, fioul, etc.)

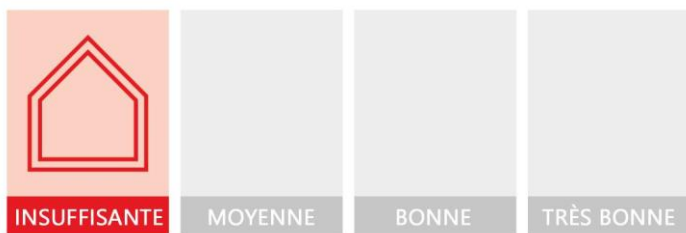
## Performance de l'isolation

| | description | isolation |
|---|---|---|
| <b>Portes et fenêtres</b> | Fenêtres coulissantes métal sans rupture de ponts thermiques, double vitrage avec lame d'air 8 mm et volets roulants pvc / Portes-fenêtres battantes pvc, double vitrage avec lame d'argon 14 mm et volets roulants pvc / Fenêtres battantes bois, simple vitrage sans protection solaire / Porte(s) bois opaque pleine | <b>insuffisante</b> |

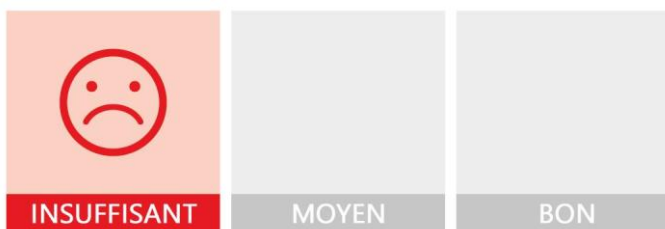
## Confort d'été (hors climatisation)\*

Les caractéristiques de votre logement améliorant le confort d'été :
