# Dossier Technique Immobilier

Numéro de dossier : DYNAMISAVOCATS 00130279-CCO//CS  
Date du repérage : 16/09/2025

# DOSSIER DE DIAGNOSTICS TECHNIQUES

Adresse : ..... **499 rue André Jean Brana**

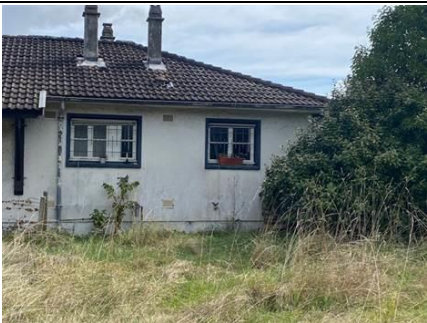
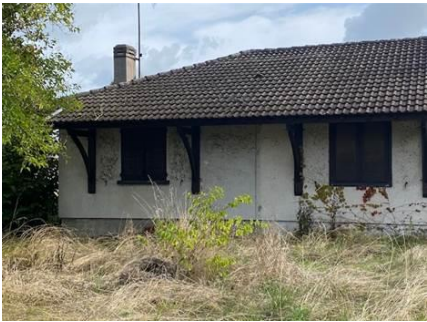
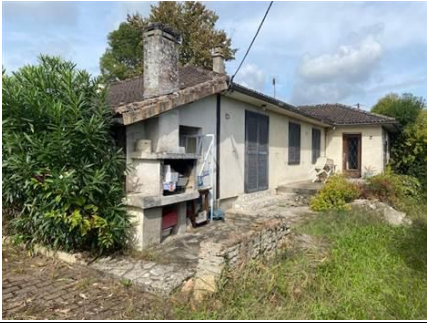
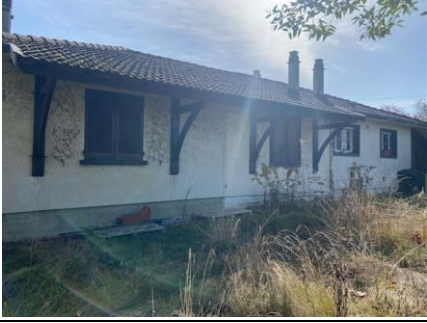
| | <p>Photo n° PhA001<br/>Localisation : Maison - Façades; Parties extérieures<br/>Ouvrage : Bardages et façades légères<br/>Partie d'ouvrage : Plaques (fibres-ciment)<br/>Description : Plaques (fibres-ciment)</p> |
| | <p>Photo n° PhA001<br/>Localisation : Maison - Façades; Parties extérieures<br/>Ouvrage : Bardages et façades légères<br/>Partie d'ouvrage : Plaques (fibres-ciment)<br/>Description : Plaques (fibres-ciment)</p> |
| | <p>Photo n° PhA001<br/>Localisation : Maison - Façades; Parties extérieures<br/>Ouvrage : Bardages et façades légères<br/>Partie d'ouvrage : Plaques (fibres-ciment)<br/>Description : Plaques (fibres-ciment)</p> |

| Localisation | Identifiant + Description | Conclusion (justification) | Etat de conservation** et préconisations* | Photo |
|---|---|---|---|---|
| Maison - Façades; Parties extérieures | Identifiant: M001<br>Description: Plaques (fibres-ciment)<br>Composant de la construction: Bardages et façades légères<br>Partie à sonder: Plaques (fibres-ciment)<br>Liste selon annexe.13-9 du CSP: B | Présence d'amiante (Sur jugement de l'opérateur) | Matériau dégradé (étendue ponctuelle)<br><br><b>Résultat</b> EP**<br><br><b>Préconisation :</b> Il est recommandé de réaliser une évaluation périodique. | |

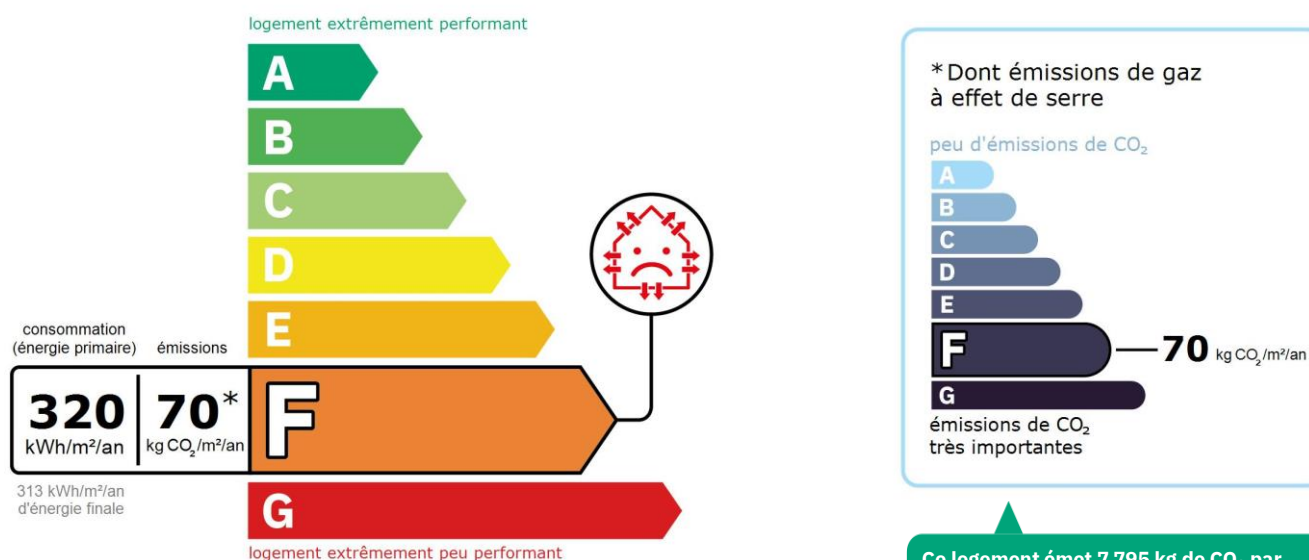
## Performance énergétique et climatique

Le niveau de consommation énergétique dépend de l'isolation du logement et de la performance des équipements. Pour l'améliorer, voir pages 4 à 6

Ce logement émet 7 795 kg de CO₂ par an, soit l'équivalent de 40 389 km parcourus en voiture. Le niveau d'émissions dépend principalement des types d'énergies utilisées (bois, électricité, gaz, fioul, etc.)
