# Dossier Technique Immobilier

Numéro de dossier : DYNAMISAVOCATS 24000358-CCO//IB  
Date du repérage : 10/06/2026

Adresse : ..... **5 rue des Violettes**

Commune : ..... **33380 BIGANOS**

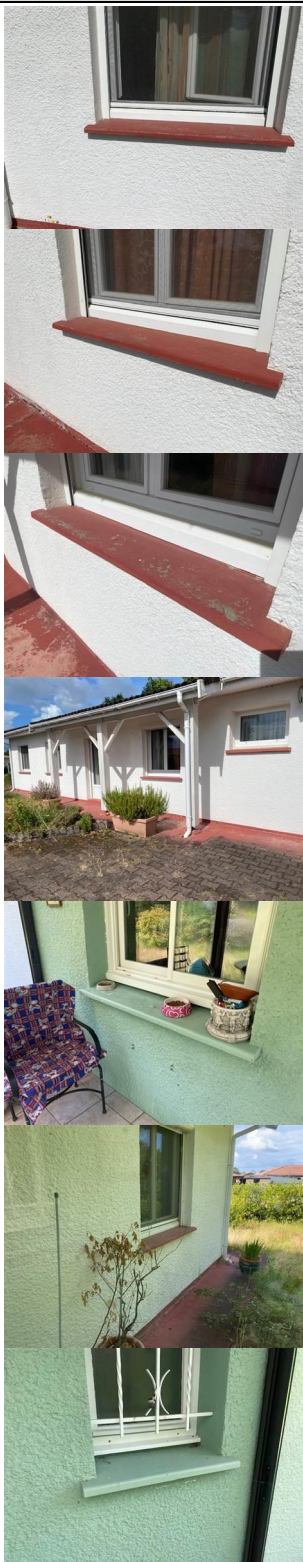
Localisation	Identifiant + Description	Conclusion (justification)	Etat de conservation** et préconisations*	Photo
Maison - Façades	<p>Identifiant: M001                      Description: Eléments fibres-ciment                      Composant de la construction: Appuis de fenêtres                      Partie à sonder: Eléments fibres-ciment                      Liste selon annexe.13-9 du CSP: B</p>	<p>Présence d'amiante (sur jugement de l'opérateur)</p>	<p>Matériau non dégradé</p> <p><b>Résultat</b> EP**</p> <p><b>Préconisation :</b> Il est recommandé de réaliser une évaluation périodique.</p>

\* Un détail des conséquences réglementaires et recommandations est fournis en annexe 7.4 de ce présent rapport  
 \*\* détails fournis en annexe 7.3 de ce présent rapport
