Dossier Technique Immobilier

Numéro de dossier : AVOCATSDYNAMISEUROPE 18000233-EJ/EJ/CS
Date du repérage : 29/04/2019

Localisation du ou des bâtiments :
Département : ... **Gironde**
Adresse : **Lieu dit Les Hivers**
Commune : **33390 BERSON**

DOSSIER DE DIAGNOSTICS TECHNIQUES

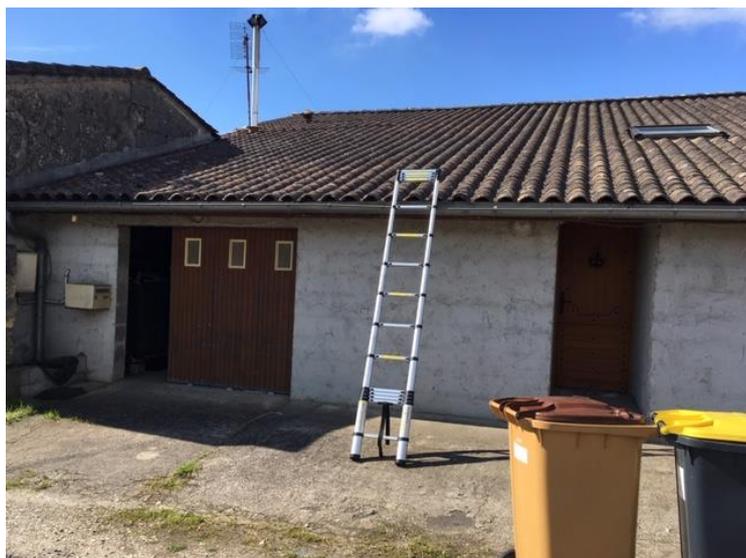
| Localisation | Liste des ouvrages, parties d'ouvrages | Observations et constatations diverses |
|--|--|--|
| Charpente | Charpente - Eléments bois | Indices d'infestation de <i>Anobium punctatum</i> (Petites vrillettes), Indices d'infestation de Capricornes des maisons (<i>Hyloterpes bajulus</i>) |

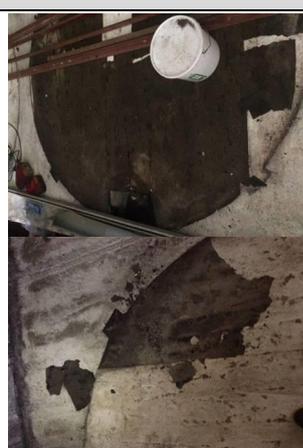
| Localisation | Identifiant + Description | Justification | Etat de conservation et préconisations | Photo |
|---|---|--|---|--|
| Chai (présence de mobilier lourd) | Identifiant: M002 Description: Eléments libres déplaçables Composant de la construction: Eléments libres déplaçables Partie à sonder: Eléments libres déplaçables de type membrane bitumineuse Liste selon annexe.13-9 du CSP : B | Susceptible de contenir de l'amiante (matériau réputé pouvant contenir de l'amiante) | Matériau dégradé (étendue généralisée) Résultat AC2** Préconisation : Il est recommandé de réaliser une action corrective de second niveau. | |

Nota : il est mentionné la nécessité d'avertir de la présence d'amiante toute personne pouvant intervenir sur ou à proximité des matériaux et produits concernés ou de ceux les recouvrant ou les protégeant.

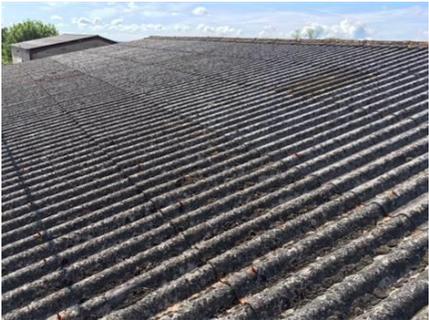
| Localisation | Identifiant + Description | Conclusion (justification) | Etat de conservation** et préconisations* | Photo |
|---|---|--|---|---|
| Chai (présence de mobilier lourd) | Identifiant: M001 Description: Plaques en fibres-ciment Composant de la construction: Plaques ondulées Partie à sonder: Plaques en fibres-ciment Liste selon annexe.13-9 du CSP : B | Présence d'amiante (sur connaissance de l'opérateur) | Matériau dégradé (étendue ponctuelle) Résultat AC1** Préconisation : Il est recommandé de réaliser une action corrective de premier niveau. | |

| | <p>Photo n° PhA001 Localisation : Chai (présence de mobilier lourd) Ouvrage : Plaques ondulées Partie d'ouvrage : Plaques en fibres-ciment Description : Plaques en fibres-ciment</p> |

Résultat AC1 : Il est recommandé de réaliser une action corrective de premier niveau.

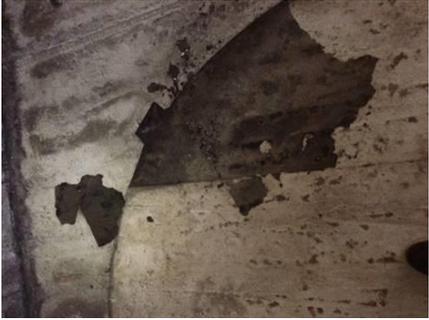
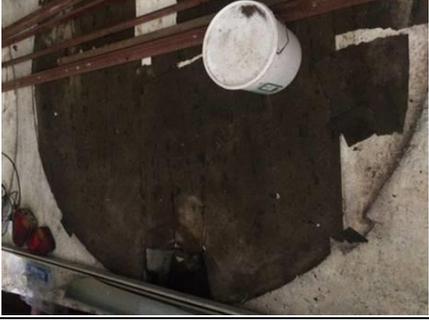
| | <p>Photo n° PhA002 Localisation : Chai (présence de mobilier lourd) Ouvrage : Eléments libres déplaçables Partie d'ouvrage : Eléments libres déplaçables de type membrane bitumineuse Description : Eléments libres déplaçables</p> |

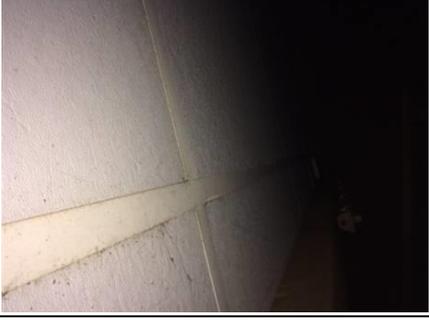
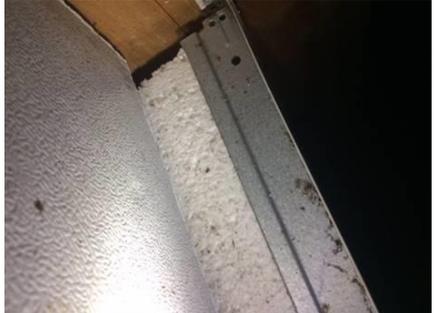
| | <p>Photo n° PhA003 Localisation : Chai (présence de mobilier lourd) Ouvrage : Flocages, Calorifugeages, Faux plafonds Partie d'ouvrage : Faux plafonds Description : Faux plafonds</p> |

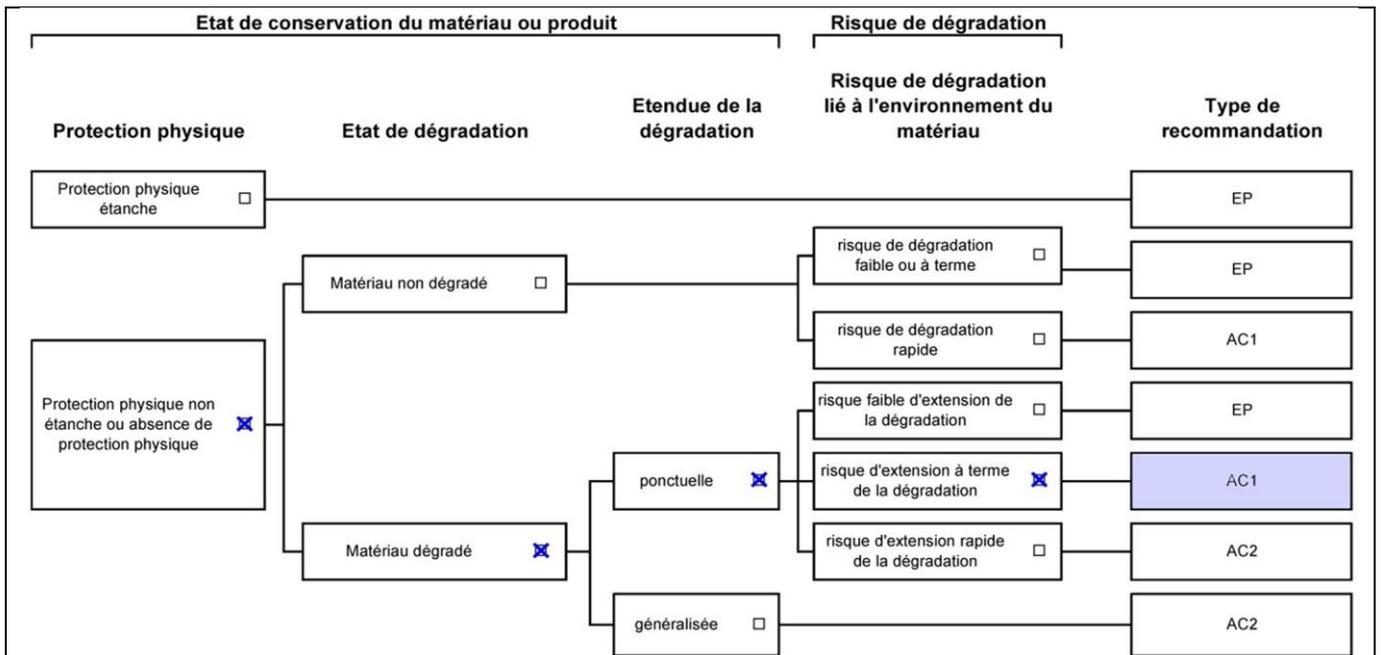
Matériau : Plaques en fibres-ciment
