Dossier Technique Immobilier

<p>Désignation du ou des bâtiments</p> <p><i>Localisation du ou des bâtiments :</i> Département : ... Gironde Adresse : 18 Avenue Jean Jaurès Commune : 33190 LA REOLE</p> <p>Périmètre de repérage : Toutes parties visibles et accessibles sans démontage ni investigations destructives</p>	<p>Désignation du propriétaire</p> <p><i>Désignation du client :</i> Nom et prénom : ... DYNAMIS AVOCATS - 24000448 - CCO//LI Adresse :</p>						
<p>Objet de la mission :</p> <table border="0"> <tr> <td><input checked="" type="checkbox"/> Constat amiante avant-vente</td> <td><input checked="" type="checkbox"/> Etat des Risques et Pollutions</td> <td><input checked="" type="checkbox"/> Diag. Installations Electricité</td> </tr> <tr> <td><input checked="" type="checkbox"/> Etat relatif à la présence de termites</td> <td><input checked="" type="checkbox"/> Exposition au plomb (CREP)</td> <td><input checked="" type="checkbox"/> Diagnostic de Performance Energétique</td> </tr> </table>		<input checked="" type="checkbox"/> Constat amiante avant-vente	<input checked="" type="checkbox"/> Etat des Risques et Pollutions	<input checked="" type="checkbox"/> Diag. Installations Elect

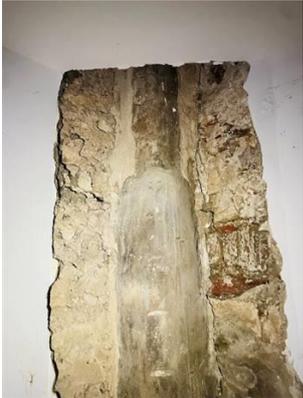
Localisation	Identifiant + Description	Justification	Etat de conservation et préconisations	Photo
Maison Niv 0 - Entrée/Point d'eau (présence de mobilier lourd/pièce brut)	Identifiant: M001 Description: Conduits <u>Liste selon annexe.13-9 du CSP: B</u>	Prélèvement destructif	Matériau non dégradé Résultat EP** Préconisation : Il est recommandé de réaliser une évaluation périodique. Recommandation : Il a été repéré des produits ou matériaux susceptibles de contenir de l'amiante. Une analyse en laboratoire amiante devra être réalisée sur ces matériaux en cas de travaux afin de conclure à leurs propriétés relatives à l'amiante. (Rapport conforme au décret du 3 juin 2011 et arrêté du 12 décembre 2012 Listes A et B).

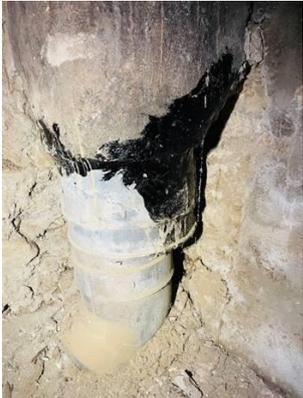
Identifiant: M002 Description: Colles <u>Liste selon annexe.13-9 du CSP: B</u>	Prélèvement destructif	Matériau non dégradé Résultat EP** Préconisation : Il est recommandé de réaliser une évaluation périodique. Recommandation : Il a été repéré des produits ou matériaux susceptibles de contenir de l'amiante (revêtement d'étanchéité bitumineux). Une analyse en laboratoire amiante devra être réalisée sur ces matériaux en cas de travaux afin de conclure à leurs propriétés relatives à l'amiante. (Rapport conforme au décret du 3 juin 2011 et arrêté du 12 décembre 2012 Listes A et B).

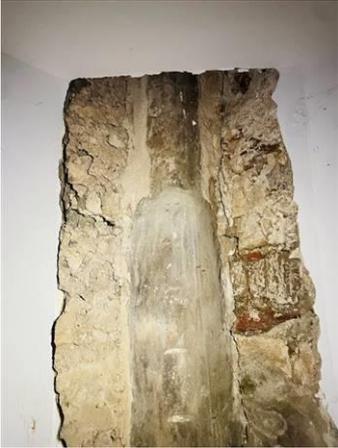
<p>Photo n° PhA001 Localisation : Maison Niv 0 - Entrée/Point d'eau (présence de mobilier lourd/pièce brut) Ouvrage : Conduits de fluides (air, eau, autres fluides) Partie d'ouvrage : Conduits Description : Conduits</p>

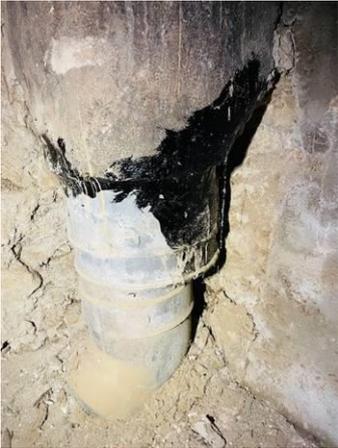
<p>Photo n° PhA002 Localisation : Maison Niv 0 - Entrée/Point d'eau (présence de mobilier lourd/pièce brut) Ouvrage : Revêtements bitumineux d'étanchéité Partie d'ouvrage : Colles Description : Colles</p>
