# Dossier Technique Immobilier

Numéro de dossier : 24000593 - CCO//IB - SI/CFF  
Date du repérage : 18/03/2026

Adresse : ..... **23 Avenue de la Côte d'Argent**

Commune : ..... **33380 BIGANOS**

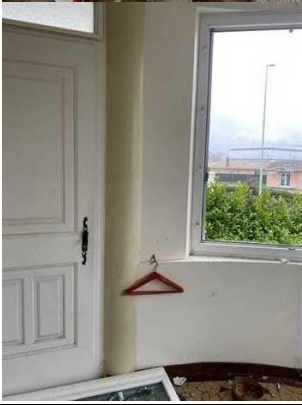
Localisation	Identifiant + Description	Conclusion (justification)	Etat de conservation** et préconisations*	Photo
Maison Niv 1 - Entrée (présence de mobilier lourd)	<u>Identifiant:</u> M001 <u>Description:</u> Entourages de poteaux <u>Liste selon annexe.13-9 du CSP:</u> B	Présence d'amiante (Sur décision de l'opérateur)	Matériau non dégradé  <b>Résultat</b> EP**  <b>Préconisation :</b> Il est recommandé de réaliser une évaluation périodique.

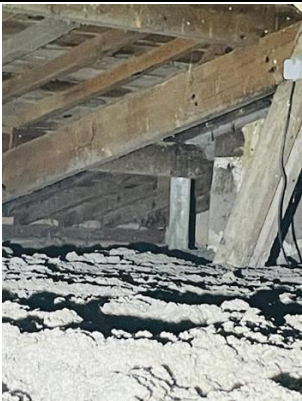
Charpente - Charpente	<u>Identifiant:</u> M002 <u>Description:</u> Conduits <u>Liste selon annexe.13-9 du CSP:</u> B	Présence d'amiante (Sur décision de l'opérateur)	Matériau non dégradé  <b>Résultat</b> EP**  <b>Préconisation :</b> Il est recommandé de réaliser une évaluation périodique.

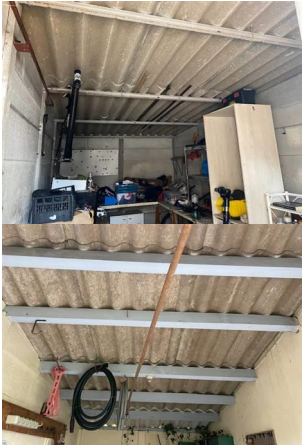
Extérieur - Garage (présence de mobilier lourd); Annexe - Cuisine d'été (présence de mobilier lourd); Annexe - Atelier (présence de mobilier lourd)	Identifiant: M003 Description: Plaques ondulées (fibres-ciment) Liste selon annexe.13-9 du CSP: B	Présence d'amiante (Sur décision de l'opérateur)	Matériau non dégradé  <b>Résultat</b> EP**  <b>Préconisation :</b> Il est recommandé de réaliser une évaluation périodique.

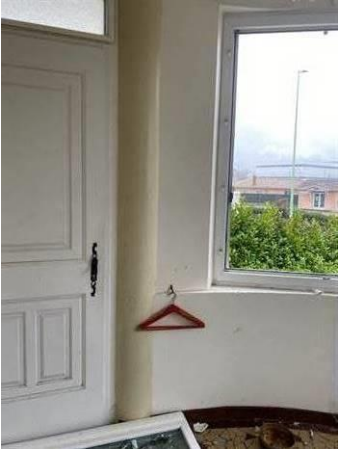
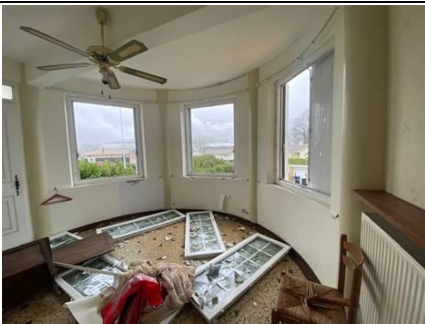
<p>Photo n° PhA001 Localisation : Maison Niv 1 - Entrée (présence de mobilier lourd) Ouvrage : Murs, Cloisons "en dur" et Poteaux (périphériques et intérieurs) Partie d'ouvrage : Entourages de poteaux Description : Entourages de poteaux</p>

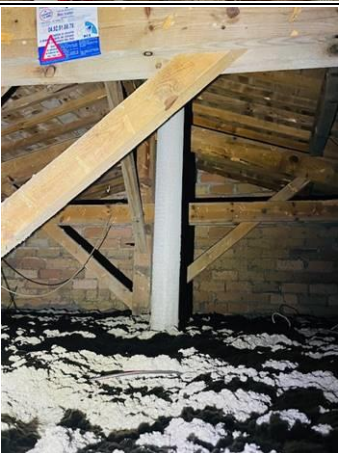
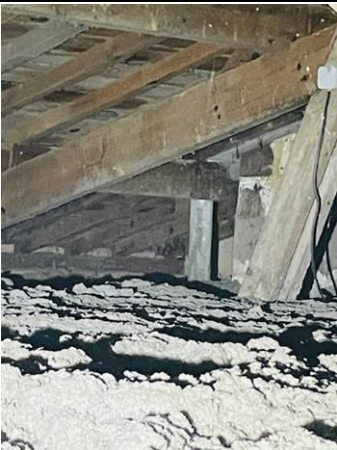
<p>Photo n° PhA002 Localisation : Charpente - Charpente Ouvrage : Conduits de fluides (air, eau, autres fluides) Partie d'ouvrage : Conduits Description : Conduits</p>

<p>Photo n° PhA002                  Localisation : Charpente - Charpente                  Ouvrage : Conduits de fluides (air, eau, autres fluides)                  Partie d'ouvrage : Conduits                  Description : Conduits</p>

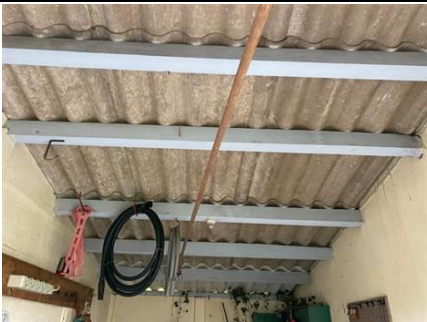
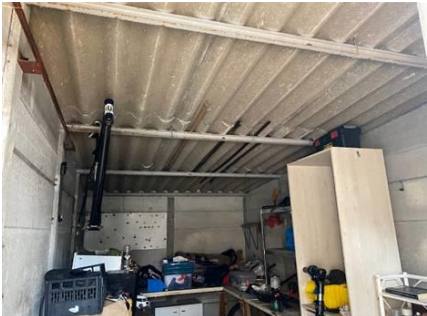
<p>Photo n° PhA003                  Localisation : Extérieur - Garage (présence de mobilier lourd); Annexe - Cuisine d'été (présence de mobilier lourd); Annexe - Atelier (présence de mobilier lourd)                  Ouvrage : Toitures                  Partie d'ouvrage : Plaques ondulées (fibres-ciment)                  Description : Plaques ondulées (fibres-ciment)</p>
