# Dossier Technique Immobilier

Numéro de dossier : D+0525-11217  
Date du repérage : 18/06/2025

## Rapport de mission de repérage des matériaux et produits contenant de l'amiante pour l'établissement du constat établi à l'occasion de la vente d'un immeuble bâti (listes A et B de l'annexe 13-9 du Code de la Santé publique)

Adresse	Rue : ..... <b>6 RUE DE LA LAVANDE</b> Bât., escalier, niveau, appartement n°, lot n° : <b>, Lot numéro : NC</b> Code postal, ville : . <b>24750 TRELISSAC</b> <b>Section cadastrale BN, Parcelle(s) n° 261</b>
Périmètre de repérage :	.....
Type de logement : Fonction principale du bâtiment : Date de construction :	..... <b>Maison d'habitation</b> ..... <b>Habitation (maison individuelle)</b> ..... <b>1960</b>

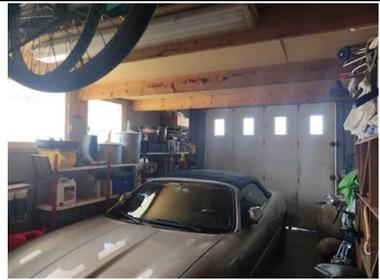
Localisation	Description	Photo
Rez de chaussée - Garage	Sol : Béton Mur : enduit Plafond : Plâtre et Peinture Fenêtre : Bois et Peinture Porte : Bois et Peinture

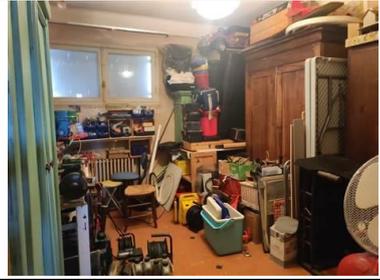
Rez de chaussée - Atelier	Sol : Béton et dalles de sol plastiques Mur : Plâtre et papier peint Plafond : Plâtre et Peinture Plinthes : Bois et Peinture Fenêtre : Bois et Peinture Volet : Bois et Peinture Porte : Bois et Peinture

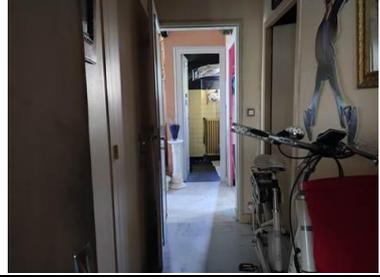
Rez de chaussée - Dégagement	Sol : Béton et dalles de sol plastiques Mur : Plâtre et Peinture Plafond : Plâtre et Peinture Plinthes : Bois et Peinture Porte : Bois et Peinture

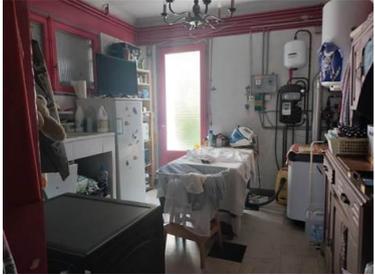
Rez de chaussée - Buanderie	<p>Sol : Béton et dalles de sol plastiques                      Mur : Plâtre et peinture et faïence                      Plafond : Plâtre et Peinture                      Plinthes : Bois et Peinture                      Fenêtre : Bois et Peinture                      Volet : Bois et Peinture                      Porte : Bois et Peinture</p>

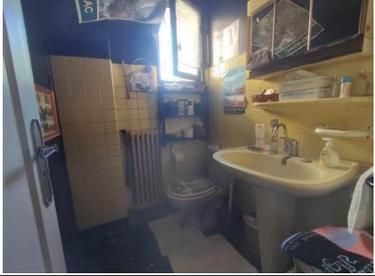
Rez de chaussée - Wc	<p>Sol : Carrelage                      Mur : Plâtre et peinture et faïence                      Plafond : Plâtre et Peinture                      Plinthes : Carrelage                      Fenêtre : Bois et Peinture                      Porte : Bois et Peinture</p>

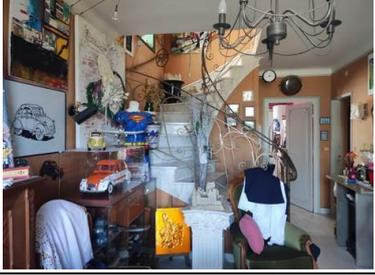
Rez de chaussée - Entrée	<p>Sol : marbre                      Mur : Plâtre et papier peint                      Plafond : Plâtre et Peinture                      Plinthes : marbre                      Fenêtre : briques de verres                      Porte d'entrée : Métal et Peinture                      Porte : Bois et Peinture</p>

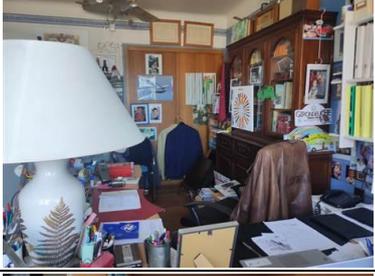
Rez de chaussée - Bureau	<p>Sol : parquet bois                      Mur : Plâtre et papier peint                      Plafond : Plâtre et Peinture                      Plinthes : Bois et Peinture                      Fenêtre : Bois et Peinture                      Volet : Bois et Peinture                      Porte : Bois et Peinture</p>

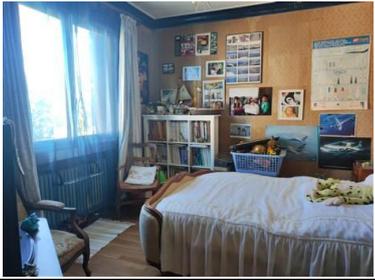
Localisation	Description	Photo
1er étage - Chambre 2	<p>Sol : parquet bois                      Mur : Plâtre et papier peint                      Plafond : Plâtre et Peinture                      Plinthes : Bois et Peinture                      Fenêtre : Bois et Peinture                      Volet : Bois et Peinture                      Porte : Bois et Peinture</p>

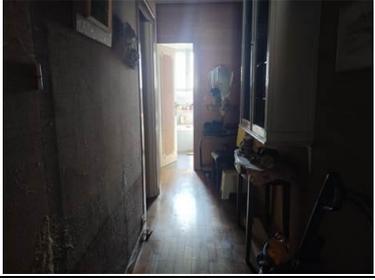
1er étage - Dégagement	<p>Sol : parquet bois                      Mur : Plâtre et Tapisserie                      Plafond : Plâtre et Peinture                      Plinthes : Bois et Peinture                      Porte : Bois et Peinture</p>

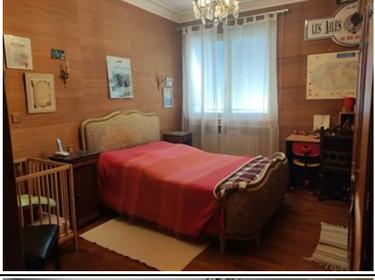
1er étage - Chambre 3	<p>Sol : parquet bois                      Mur : Plâtre et Tapisserie                      Plafond : Plâtre et Peinture                      Plinthes : Bois et Peinture                      Fenêtre : Bois et Peinture                      Volet : Bois et Peinture                      Porte : Bois et Peinture</p>

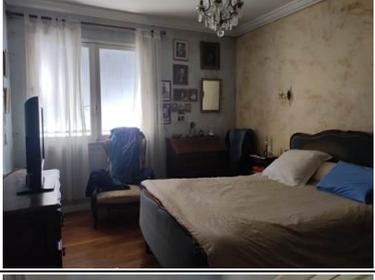
1er étage - Chambre 4	<p>Sol : parquet bois                      Mur : Plâtre et papier peint                      Plafond : Plâtre et Peinture                      Plinthes : Bois et Peinture                      Fenêtre : Bois et Peinture                      Volet : Bois et Peinture                      Porte : Bois et Peinture</p>

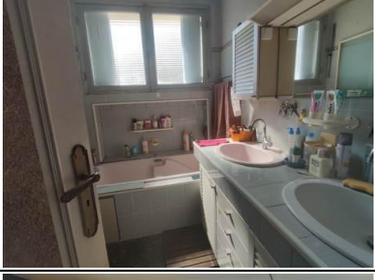
1er étage - Salle de bain	<p>Sol : Carrelage                      Mur : Plâtre et papier peint et faïence                      Plafond : Plâtre et Peinture                      Fenêtre : Bois et Peinture                      Volet : Bois et Peinture                      Porte : Bois et Peinture</p>

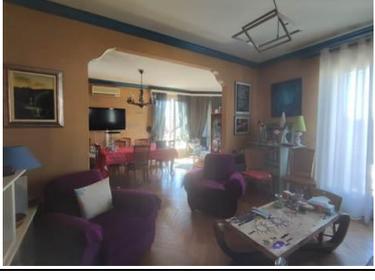
1er étage - Séjour - Salle à manger	<p>Sol : parquet bois                      Mur : Plâtre et Tapisserie                      Plafond : Plâtre et Peinture                      Plinthes : Bois et Peinture                      Fenêtre : Bois et Peinture                      Volet : Bois et Peinture                      Porte : Bois et Peinture</p>

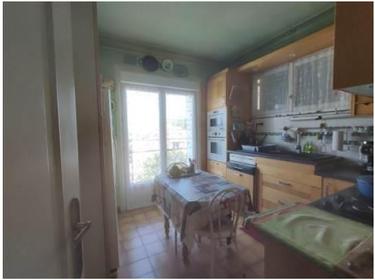
Localisation	Description	Photo
1er étage - Cuisine	Sol : Carrelage Mur : Plâtre et peinture et faïence Plafond : Plâtre et Peinture Plinthes : Carrelage Fenêtre : pvc Volet 1 : pvc Volet 2 : Bois et Peinture Porte : Bois et Peinture

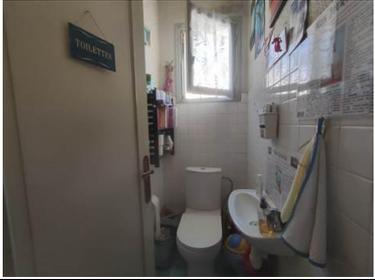
1er étage - Wc	Sol : Carrelage Mur : Plâtre et papier peint et faïence Plafond : Plâtre et papier peint Fenêtre : pvc Porte : Bois et Peinture

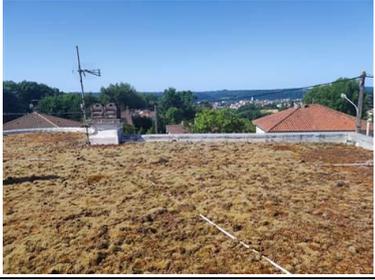
Étage 2 - Toit terrasse	Sol : revêtement bitumineux Acrotère : revêtement bitumineux

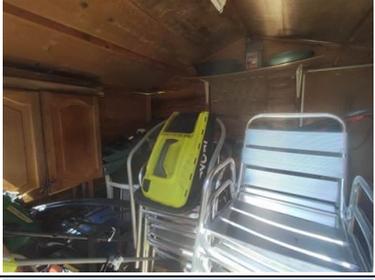
Extérieur - Cabanon	Sol : plancher bois Mur : bardage bois Plafond : charpente bois / couverture bitumineuse Porte : Bois et Vernis

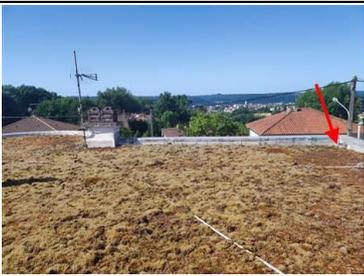
Localisation	Identifiant + Description	Photo
Étage 2 - Toit terrasse	Identifiant: M003-M003 Description: Bardeaux bitumineux <a href="#">Liste selon annexe.13-9 du CSP: B</a>

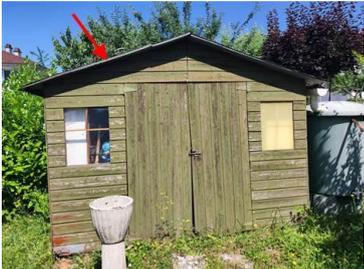
Extérieur - Cabanon	Identifiant: M004-M004 Description: Bardeaux bitumineux <a href="#">Liste selon annexe.13-9 du CSP: B</a>

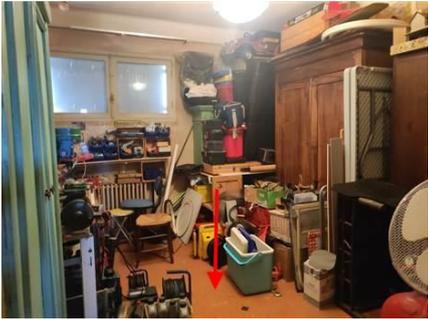
Localisation	Identifiant + Description	Conclusion (justification)	Etat de conservation** et préconisations*	Photo
Rez de chaussée - Atelier	<u>Identifiant:</u> M001-M001 <u>Description:</u> Dalles de sol <u>Liste selon annexe.13-9 du CSP:</u> B	Présence d'amiante (Après analyse en laboratoire)	Matériau dégradé (étendue ponctuelle)  <b>Résultat EP**</b>  <b>Préconisation:</b> Il est recommandé de réaliser une évaluation périodique.

<p>Photo n° PhA001                  Localisation : Rez de chaussée - Atelier                  Ouvrage : Planchers                  Partie d'ouvrage : Dalles de sol                  Description : Dalles de sol                  Localisation sur croquis : M001</p>

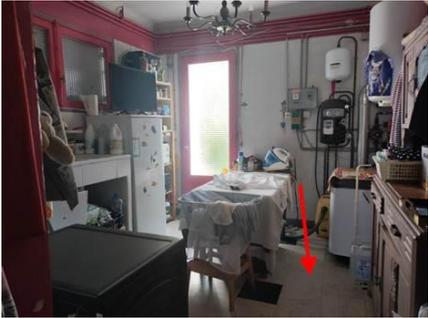
Localisation	Identifiant + Description	Conclusion (justification)	Etat de conservation** et préconisations*	Photo
Rez de chaussée - Dégagement; Rez de chaussée - Chambre 1; Rez de chaussée - Buanderie	Identifiant: M002-M002 Description: Dalles de sol <a href="#">Liste selon annexe.13-9 du CSP: B</a>	Présence d'amiante (Après analyse en laboratoire)	Matériau dégradé (étendue ponctuelle)  <b>Résultat EP**</b>  <b>Préconisation :</b> Il est recommandé de réaliser une évaluation périodique.

<p>Photo n° PhA002                  Localisation : Rez de chaussée - Dégagement; Rez de chaussée - Chambre 1; Rez de chaussée - Buanderie                  Ouvrage : Planchers                  Partie d'ouvrage : Dalles de sol                  Description : Dalles de sol                  Localisation sur croquis : M002</p>

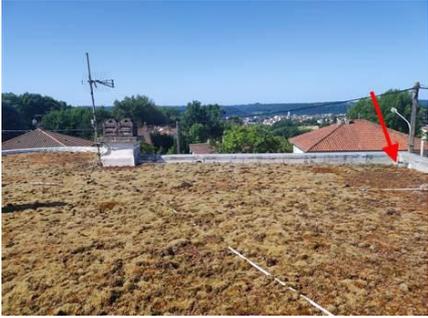
<p>Photo n° PhA003                  Localisation : Étage 2 - Toit terrasse                  Ouvrage : Toitures                  Partie d'ouvrage : Bardeaux bitumineux                  Description : Bardeaux bitumineux                  Localisation sur croquis : M003</p>

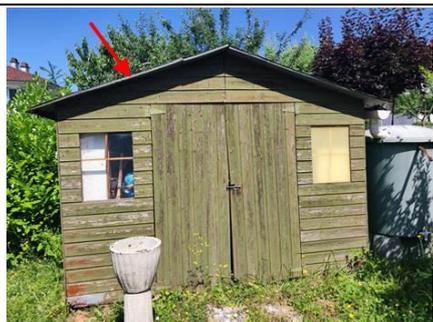
Photo n° PhA004  
 Localisation : Extérieur - Cabanon  
 Ouvrage : Toitures  
 Partie d'ouvrage : Bardeaux bitumineux  
 Description : Bardeaux bitumineux  
 Localisation sur croquis : M004

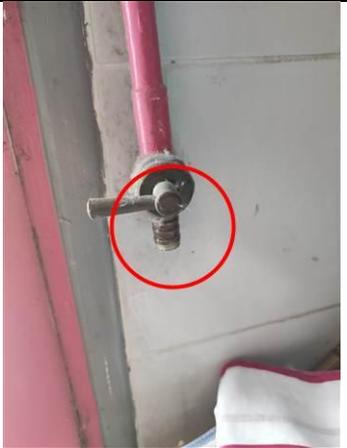
Points de contrôle <sup>(3)</sup> (selon la norme)	Anomalies observées (A1 <sup>(4)</sup> , A2 <sup>(5)</sup> , DGI <sup>(6)</sup> , 32c <sup>(7)</sup> )	Libellé des anomalies et recommandations	Photos
C.7 - 8c Organe de Coupure d'Appareil (OCA)	DGI	Au moins un organe de coupure d'appareil d'un appareil alimenté par une tuyauterie fixe est muni d'un about porte-caoutchouc non démontable.  Remarques : Le matériel n'est pas autorisé ; Faire intervenir un installateur gaz qualifié afin de remplacer le matériel existant par du matériel autorisé Risque(s) constaté(s) : Dégagement de gaz et donc un risque d'explosion

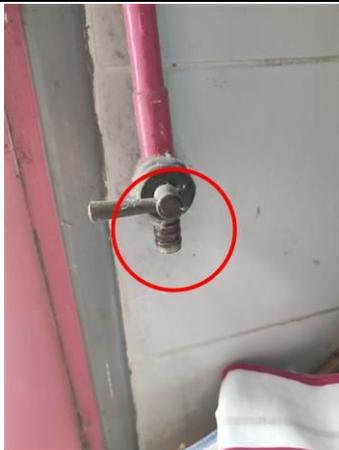
Photo n° PhGaz001

8c : au moins un organe de coupure d'appareil d'un appareil alimenté par une tuyauterie fixe est muni d'un about porte-caoutchouc non démontable. Le matériel n'est pas autorisé; Faire intervenir un installateur gaz qualifié afin de remplacer le matériel existant par du matériel autorisé
