# Dossier Technique Immobilier

Numéro de dossier : D+0525-11182  
Date du repérage : 10/06/2025

Adresse : ..... **545 les gardes  
La Roche Calais**

## Rapport de l'état relatif à la présence de termites dans le bâtiment

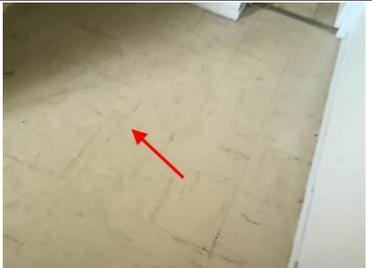
Localisation	Identifiant + Description	Photo
Sous-Sol - Dégagement	Identifiant: M001-M001-P001 Description: Dalles de sol Liste selon annexe.13-9 du CSP: B

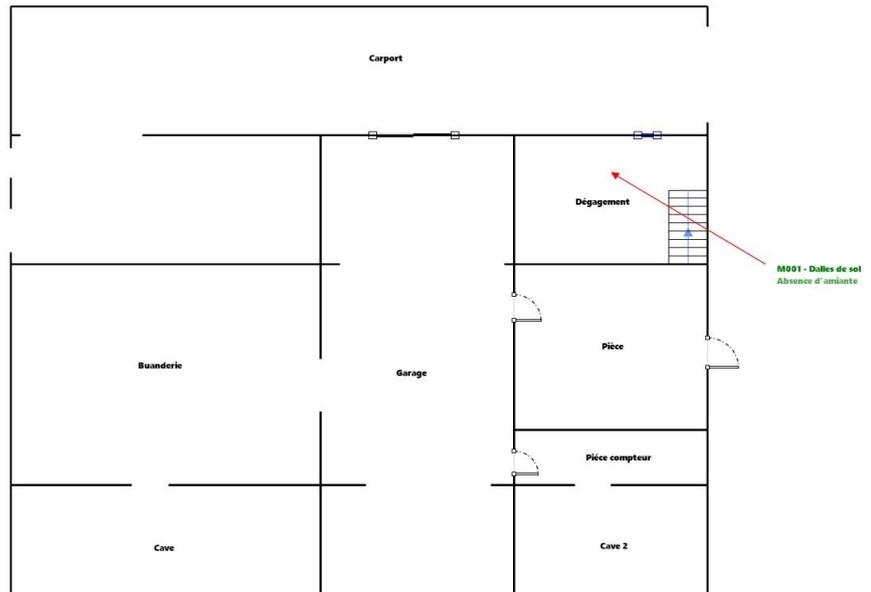
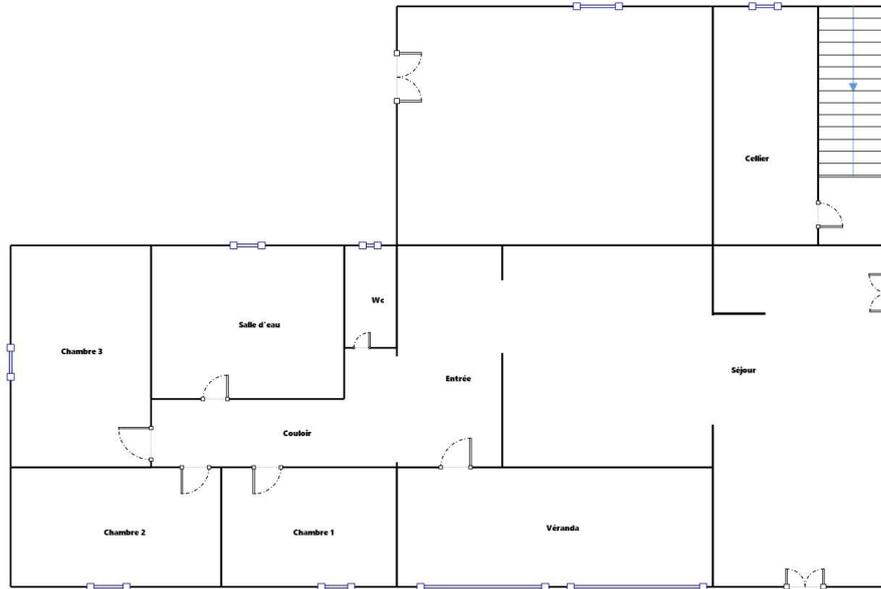
7.1 - Annexe - Schéma de repérage

Rez-de-chaussée
