# Dossier Technique Immobilier

Numéro de dossier : 2400306 - CCO//IB  
Date du repérage : 05/01/2026

# DOSSIER DE DIAGNOSTICS TECHNIQUES

Adresse : ..... **8 A rue des Poilus**

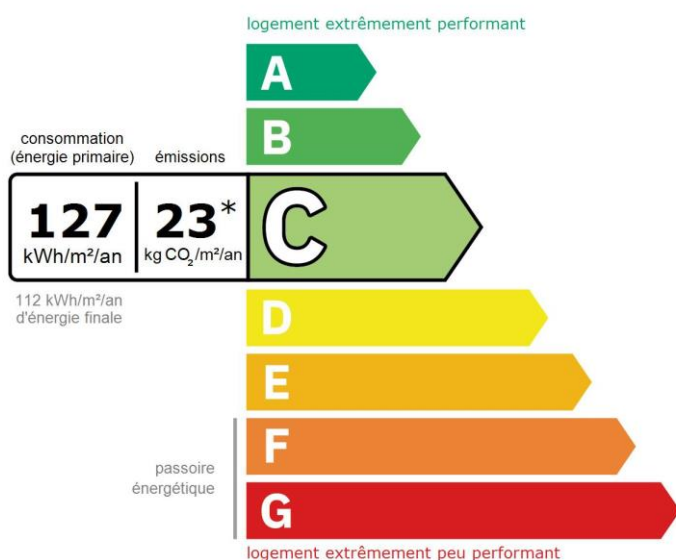
## Performance énergétique et climatique

Le niveau de consommation énergétique dépend de l'isolation du logement et de la performance des équipements. Pour l'améliorer, voir pages 4 à 6

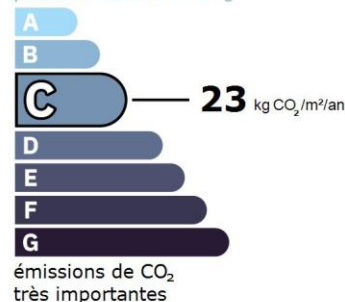
Ce logement émet 3 450 kg de CO<sub>2</sub> par an, soit l'équivalent de 17 876 km parcourus en voiture. Le niveau d'émissions dépend principalement des types d'énergies utilisées (bois, électricité, gaz, fioul, etc.)

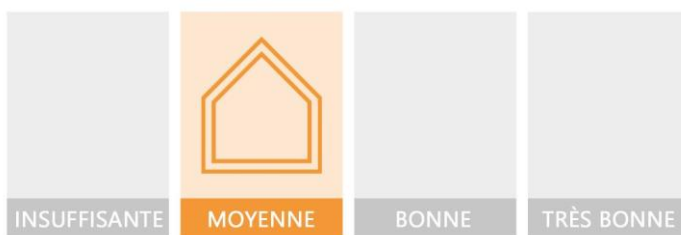
## Performance de l'isolation

| | description | isolation |
|---|---|---|
| <b>Portes et fenêtres</b> | Fenêtres battantes pvc, double vitrage avec lame d'argon 12 mm sans protection solaire /<br>Fenêtres battantes pvc, double vitrage avec lame d'argon 12 mm et volets roulants pvc /<br>Portes-fenêtres coulissantes métal sans rupture de ponts thermiques, double vitrage avec<br>lame d'argon 12 mm et volets roulants pvc / Portes-fenêtres coulissantes métal sans rupture<br>de ponts thermiques, double vitrage avec lame d'argon 12 mm sans protection solaire /<br>Fenêtres fixes métal sans rupture de ponts thermiques, double vitrage avec lame d'argon 12<br>mm sans protection solaire / Porte(s) bois opaque pleine | insuffisante |

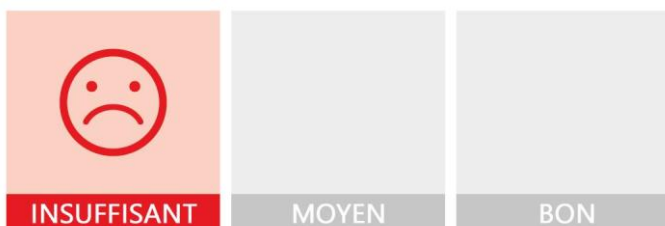
## Confort d'été (hors climatisation)\*

Les caractéristiques de votre logement améliorant le confort d'été :

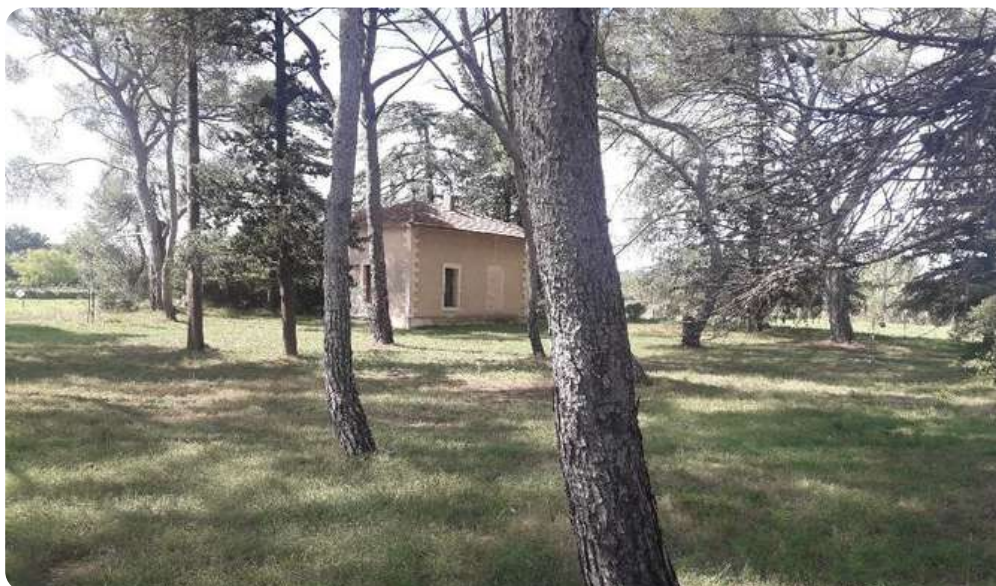
*Terrain respectant les obligations de débroussaillage, source : ONF.*

Le débroussaillage consiste sur une profondeur d'au moins 50 mètres<sup>1</sup> autour de son habitation, à **réduire la quantité de végétaux** et à **créer des discontinuités** dans la végétation restante.

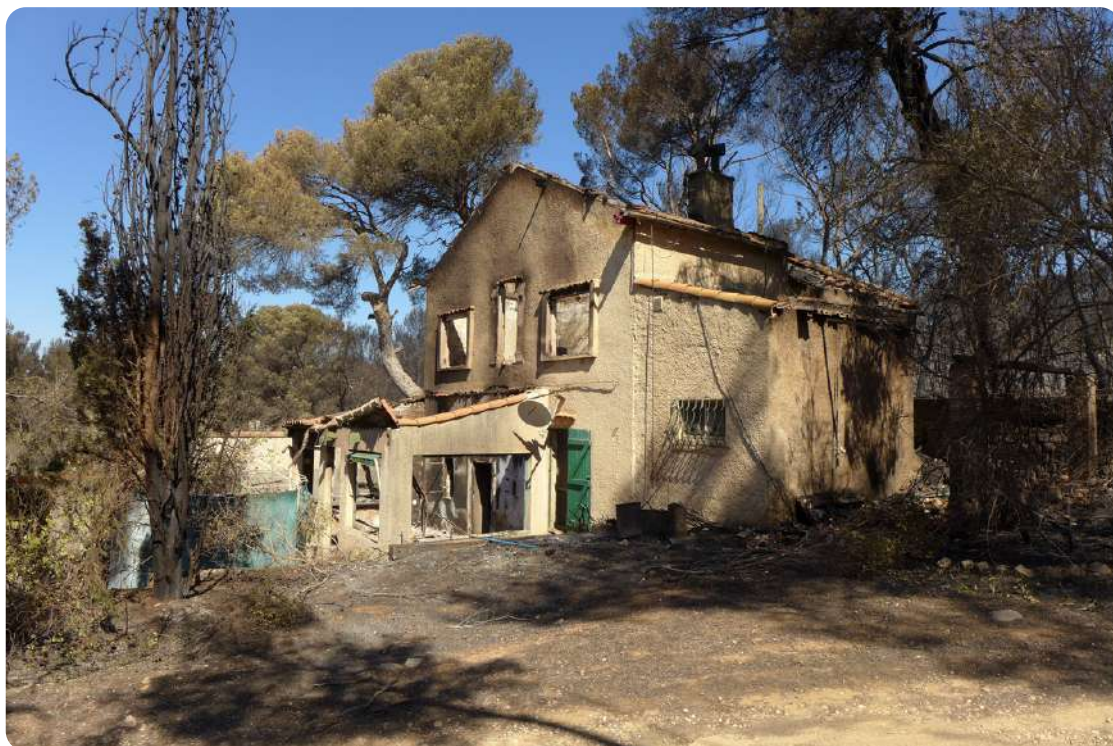
Maison non débrousaillée, partiellement détruite par le passage d'un feu, Rognac (13), source : ONF.
