Dossier N° 26-08-07-01

# Dossier de Diagnostic Technique

## Vente

**79 AVENUE VICTOR HUGO  
24120 TERRASSON LA VILLEDIEU**

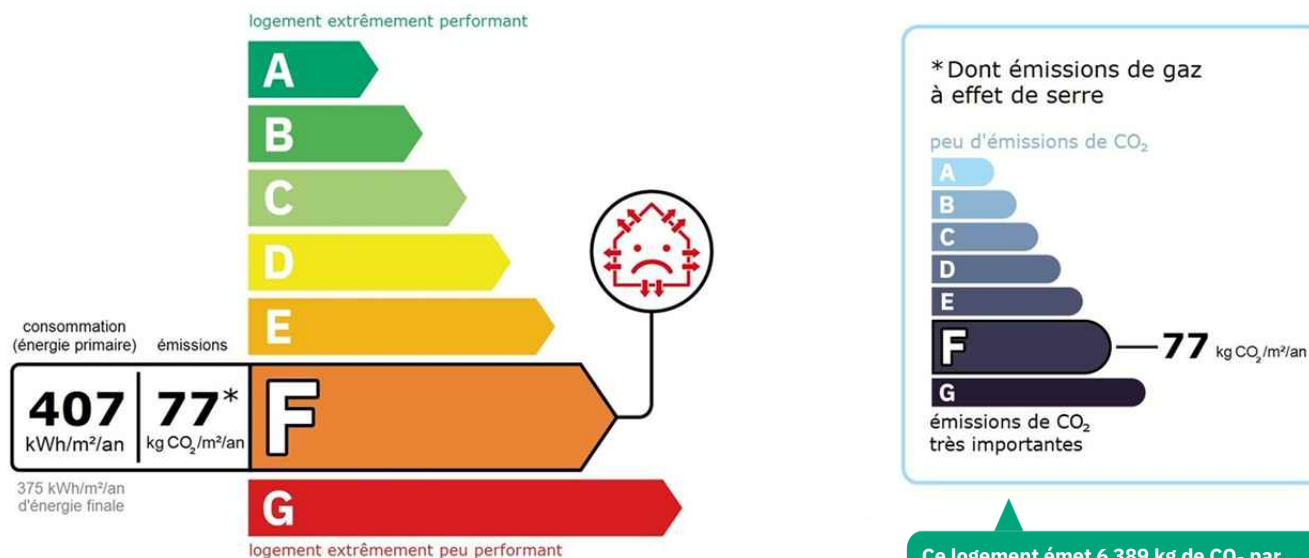
## Performance énergétique et climatique

Le niveau de consommation énergétique dépend de l'isolation du logement et de la performance des équipements.  
Pour l'améliorer, voir pages 4 à 6

Ce logement émet 6 389 kg de CO<sub>2</sub> par an, soit l'équivalent de 33 102 km parcourus en voiture.  
Le niveau d'émissions dépend principalement des types d'énergies utilisées (bois, électricité, gaz, fioul, etc.)
