# Dossier Technique Immobilier

Numéro de dossier : 24.0861 MS/GL s/c SCP 1927 AVOCATS  
Date du repérage : 12/02/2025

Adresse : 6 rue Paul Eluard, Rés. Pontet Musset, Niv2, Apt 24  
33600 PESSAC

Type de bien : Appartement  
Année de construction : 1948 - 1974  
Surface chauffée : environ 43,85 m²

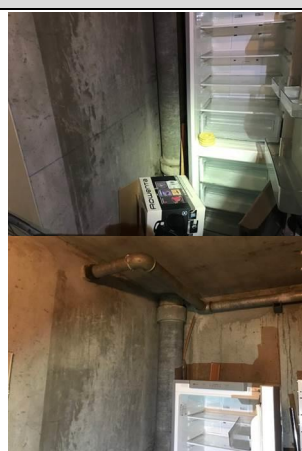
| Localisation | Identifiant + Description | Conclusion (justification) | Etat de conservation** et préconisations* | Photo |
|---|---|---|---|---|
| Cellier Niv0 - Cellier (encombré/accès limité) | Identifiant: M001<br>Description: Conduits du réseau d'assainissement<br>Composant de la construction: Conduits du réseau d'assainissement<br>Partie à sonder: Conduits du réseau d'assainissement<br>Liste selon annexe.13-9 du CSP: B | Présence d'amiante (sur jugement de l'opérateur) | Matériau non dégradé<br><br><b>Résultat</b> EP**<br><br><b>Préconisation</b> : Il est recommandé de réaliser une évaluation périodique. | |

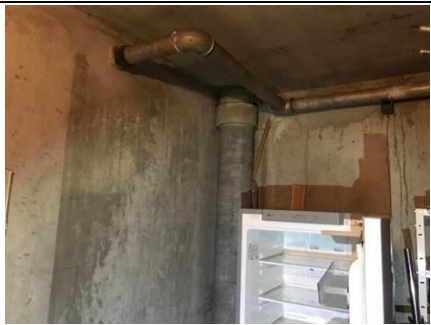
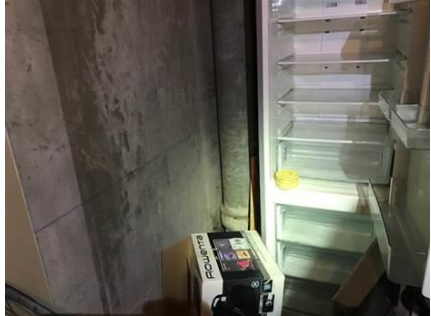
| | Photo n° PhA001<br>Localisation : Cellier Niv0 - Cellier (encombré/accès limité)<br>Ouvrage : Conduits du réseau d'assainissement<br>Partie d'ouvrage : Conduits du réseau d'assainissement<br>Description : Conduits du réseau d'assainissement |
| | Photo n° PhA001<br>Localisation : Cellier Niv0 - Cellier (encombré/accès limité)<br>Ouvrage : Conduits du réseau d'assainissement<br>Partie d'ouvrage : Conduits du réseau d'assainissement<br>Description : Conduits du réseau d'assainissement |
