Dossier Technique Immobilier

Numéro de dossier : 22.0633 - FNS SAS 39272

Date du repérage : 29/04/2025

DOSSIER DE DIAGNOSTICS TECHNIQUES

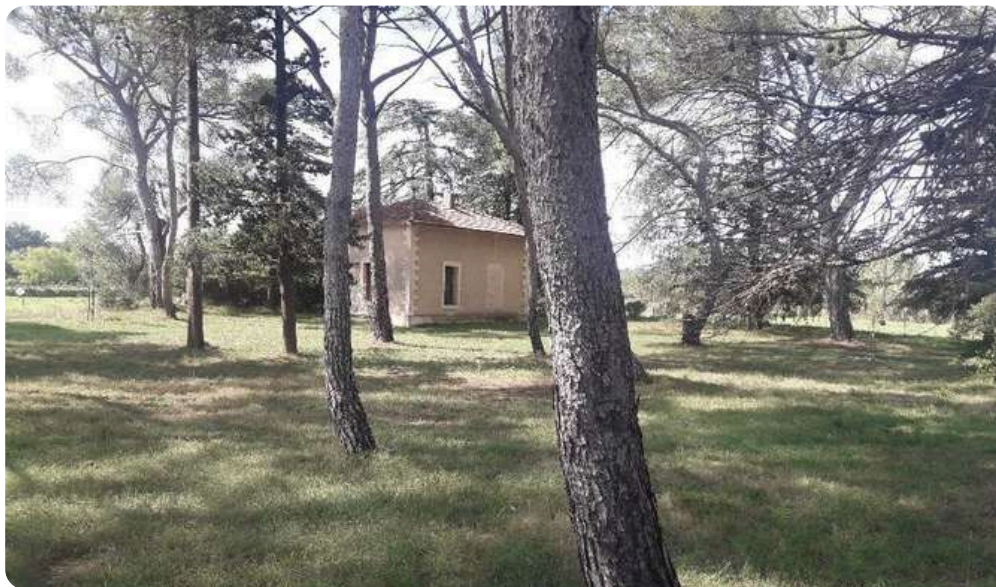
Terrain respectant les obligations de débroussaillage, source : ONF.

Le débroussaillage consiste sur une profondeur d'au moins 50 mètres¹ autour de son habitation, à **réduire la quantité de végétaux** et à **créer des discontinuités** dans la végétation restante.

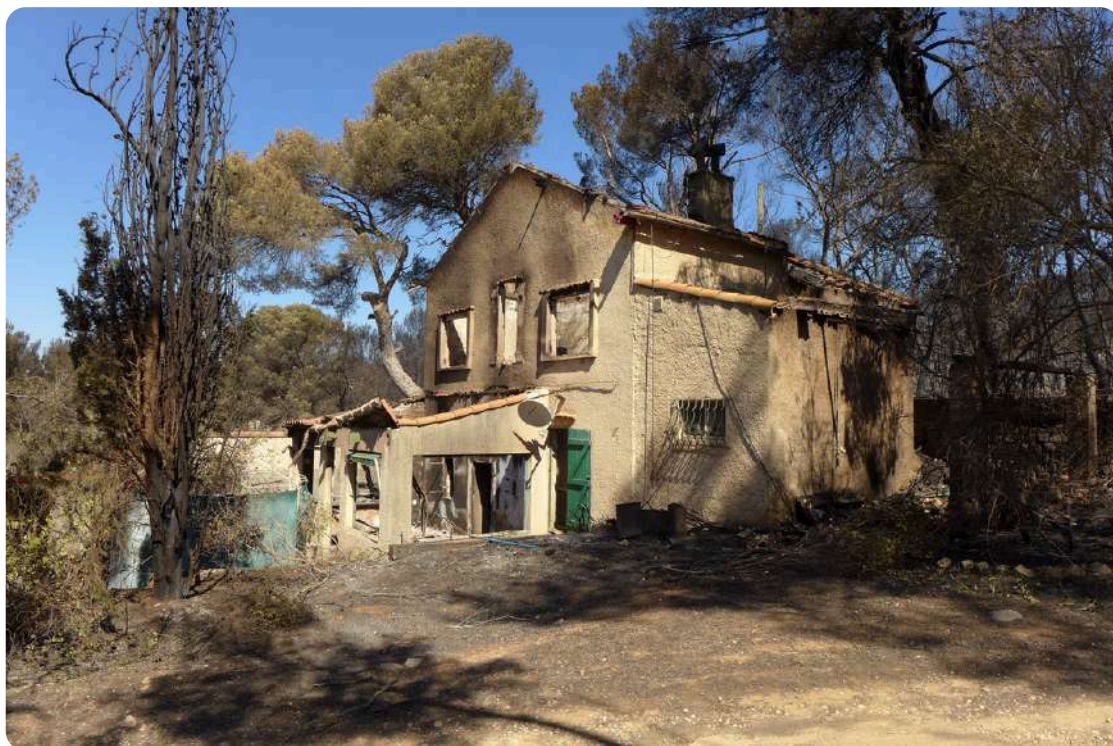
Maison non débroussaillée, partiellement détruite par le passage d'un feu, Rognac (13), source : ONF.
